**PERFIL PARA REPARAÇÃO LATERAL • SIDEWALL ROPE RUBBER
 PERFIL PARA REPARACIÓN LATERAL • PROFILO PER LA RIPARAZIONE LATERALE
 SOLUTION POUR RÉPARATION LATÉRALE • PROFIL FÜR SEITLICHE REPARATUR**

PERFIL PARA REPARAÇÃO RODAGEM • TREAD ROPE RUBBER

Aplicação: O perfil para Reparação Lateral é indicado para reparar danos externos na lateral de pneus diagonais e radiais. O Perfil para Reparação Rodagem é indicado para reparar danos externos na banda de rodagem de pneus diagonais e radiais.

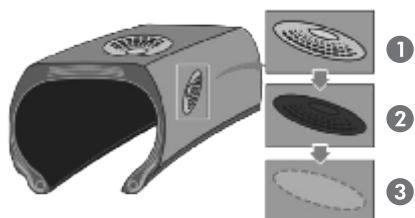
**Preenchimento na lateral • Filling on the side • Rellenado en la lateral
• Riempimento del laterale • Remplissage des parties latérales
• Auffüllen an der Reifenseite**

4. Preencher com o Perfil para Reparação Rodagem • Fill with the Tread Rope Rubber • Rellenar con el Perfil para Reparación Banda de Rodamiento • Riempire con il Profilo per la Riparazione del Battistrada • Remplir avec le Solution Pour Réparation Roulement • Auffüllen mit dem Profil für die Reparatur des Laufflächenprofils

previamente aquecida e realizar o preenchimento do dano, conforme as ilustrações a seguir:

heated, and fill in the damage, according to the following illustrations:
